**Dokumenttyp:** Riskanalys  
**Uppdragsnamn:** Henriksdalsbacken  
Ny bostadsplanering  
**Uppdragsnummer:** 504969  
**Datum:** 2021-12-06  
**Status:** Underlag för detaljplanearbete  
**Uppdragsledare:** Rosie Kvål  
**Handläggare:** Felicia Klint  
Tel: 08 588 188 16  
E-post: felicia.klint@bsl.se  
**Uppdragsgivare:** Stockholms Kooperativa Bostadsförening (SKB)

Denna version avser underlag för detaljplanearbete.

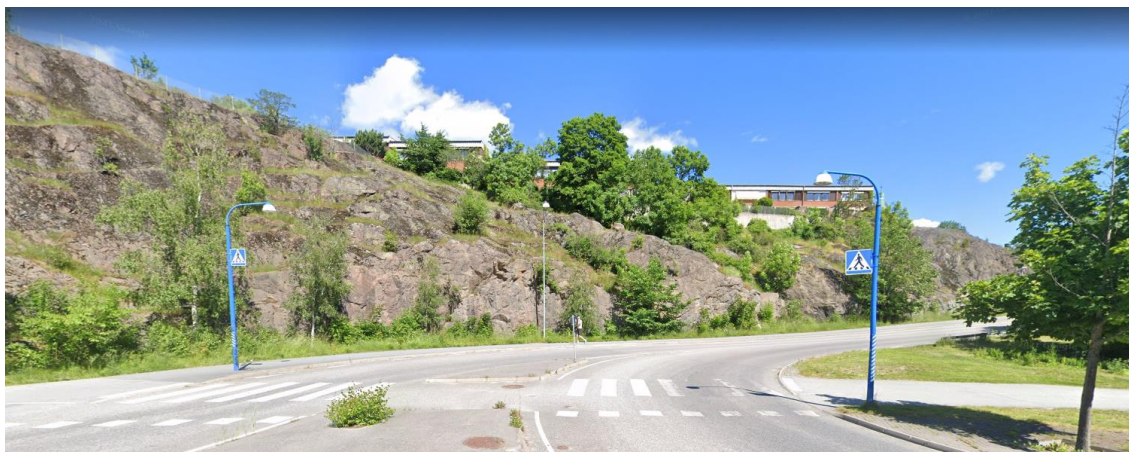
Figur 5 Henriksdalsberget från Kvarholmsberget.

Runt planområdet kan det förekomma mindre verksamheter som kan bidra till transporter av farligt gods. Inga större verksamheter har identifierats och eventuella transporter som kan förekomma är begränsat. Vägar norr och öster om planområdet ligger dessutom mycket lägre än aktuellt planområde, se Figur 5. Eventuelltransport på dessa vägar bedöms inte kunna påverka aktuellt planområde.
